## Heksesot

Dette faktabladet er utarbeidet av Mycoteam as som en veiledning overfor våre kunder. Opplysningene reflekterer dagens kunnskapsnivå, og vil måtte revideres etterhvert som ny kunnskap kommer til.

Versjon ND 0405

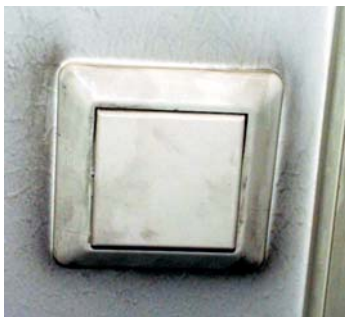
Heksesot på lysbryter. leiligheten er ett år gammel og plastgjenstander får et svart, klebrig belegg.
